# Przystanek historia

## Grudzień '81 - śmierć w czołgu

Autor: RADOSŁAW SZEWCZYK 13.12.2023

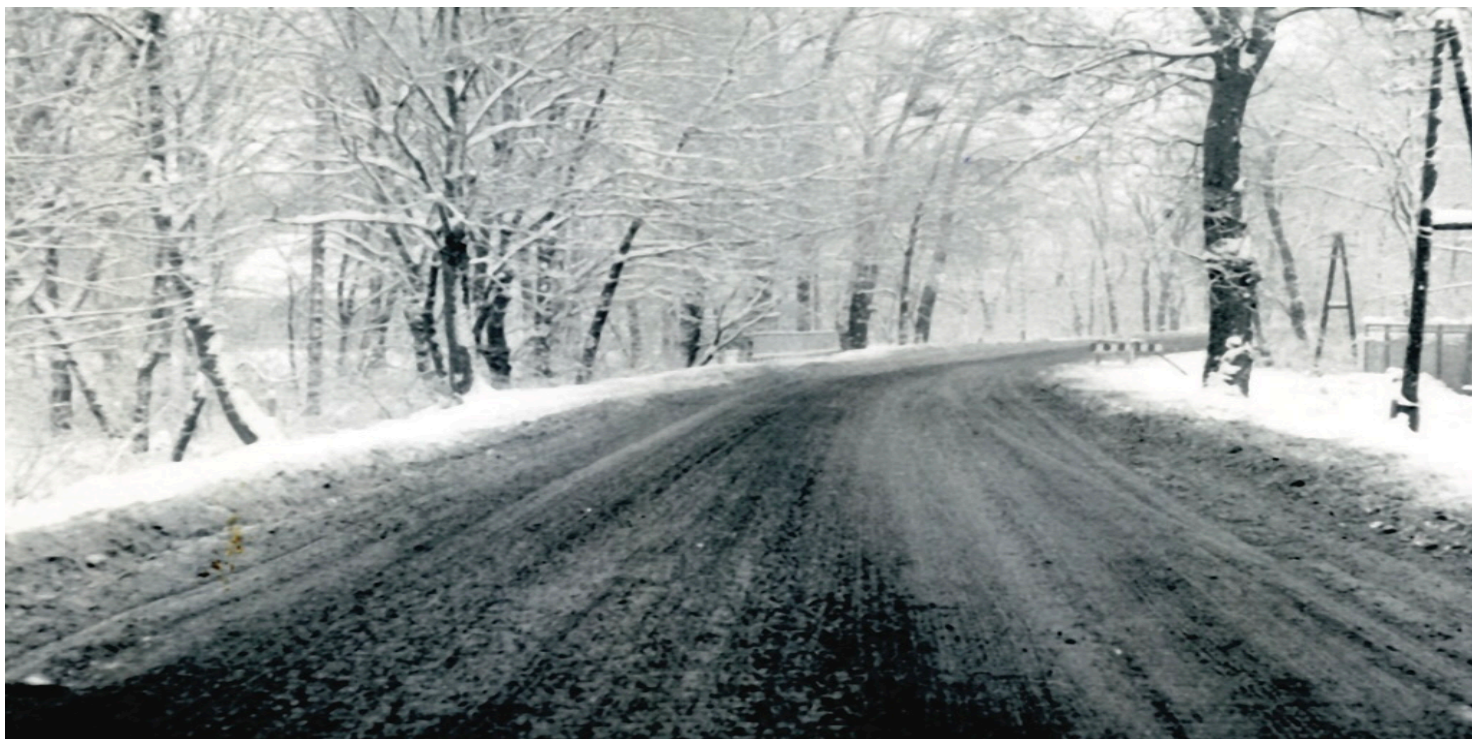
Feralny zakręt przy ul. Żarskiej w Żaganiu, na którym doszło do wypadku z udziałem czołgu. Z lewej strony widoczna barierka mostu, z prawej prowizoryczne zabezpieczenia w miejscu, gdzie czołg wpadł do odnogi rzeki Czernej. Zwracają uwagę panujące wtedy zimowe warunki (fot. z zasobu Archiwum Wojskowego w Oleśnicy)

przepisowo, po 20–30 m. Kolumna poruszała się z prędkością 10–15 km/h. Po przejechaniu kilkuset metrów od koszar pojazdy zaczęły wjeżdżać na jeden z dwóch umiejscowionych koło siebie mostów. Zbudowano je na drodze Żagań–Żary nad rzeką Czerna i jej odnogą. Przed drugim mostem droga skręca w prawo. Sama przeprawa miała długość 18,7 m, a szerokość – od barierki do barierki – 8,30 m. Prawy chodnik był szeroki na 1,3 m.

Wjeżdżając na drugi most i trzymając się bardziej prawej strony jezdni, czołg prowadzony przez st. szer. Kubisa wpadł w poślizg. Wskutek tego wóz bojowy zjechał w lewo, a następnie po wyprowadzeniu go z poślizgu skręcił w prawo, po czym przesuając się bokiem, siłą bezwładności wjechał na prawy chodnik mostu. Czołg uderzył w barierkę, wyłamał ją na długości 7,20 m i się zatrzymał. Po kilku sekundach jednak pod wpływem ciężaru wozu bojowego pod prawą gąsienicą zarwał się chodnik na szerokości 0,6–0,7 m. Prawdopodobnie był on konstrukcyjnie słabszy niż część jezdni mostu.

Wtedy T-55AD2, przechylając się przez prawą gąsienicę, wykonał obrót wokół własnej osi i spadł z wysokości 5 m. Wpadł przewrócony na wieżę do odnogi rzeki Czernej, do góry gąsienicami. Podczas oględzin przeprowadzonych pół godziny po wypadku stwierdzono, że po upadku do błotnistej i mulistej koryta odnogi niewidoczna była wieża i lufa armaty wozu bojowego. Od razu na ratunek ruszyli oficerowie i żołnierze z kolumny sztabowej. Jako pierwszego odkopano z błota celowniczego, który w chwili wypadku siedział w otwartym włazie na wieży. Upadający czołg wcisnął go w bagniste i błotniste dno rzeczki, ale na szczęście nie zmiążdżył swoim ciężarem. Żołnierz miał tylko złamaną nogę. Trafił do szpitala.

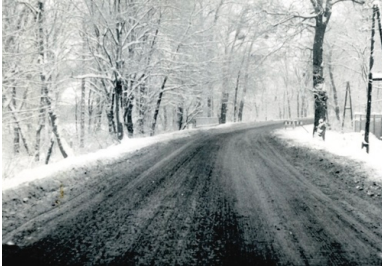
**Feralny zakręt przy ul. Żarskiej w Żaganiu, na którym doszło do wypadku z udziałem czołgu. Z lewej strony widoczna barierka mostu, z prawej prowizoryczne zabezpieczenia w miejscu, gdzie czołg wpadł do odnogi rzeki Czernej. Zwracają uwagę panujące wtedy zimowe warunki (fot. z zasobu Archiwum Wojskowego w Oleśnicy)**

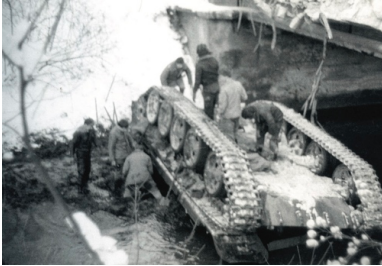
**Inne ujęcie działań, które prowadzili żołnierze na miejscu wypadku w odnodze rzeki Czernej (fot. z zasobu Archiwum Wojskowego w Oleśnicy)**

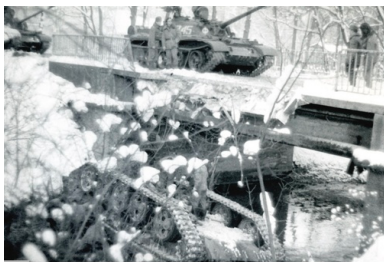
**Załogi innych czołgów z 8  
Drezdeńskiego Pułku Czołgów  
Średnich na moście w miejscu  
wypadku (fot. z zasobu Archiwum  
Wojskowego w Oleśnicy)**
